**PARAMETROS FÍSICOQUÍMICOS Y MICROBIOLÓGICOS  
ANALIZADOS EN EL ACUEDUCTO DEL CORREGIMIENTO DE VILLA  
ROSA ATLÁNTICO**

**TRABAJO DE GRADO PARA LA OBTENCIÓN DEL TÍTULO DE  
TECNÓLOGO EN DESARROLLO AMBIENTAL Y SOSTENIBLE**

**CORPORACIÓN UNIVERSITARIA REFORMADA – CUR**

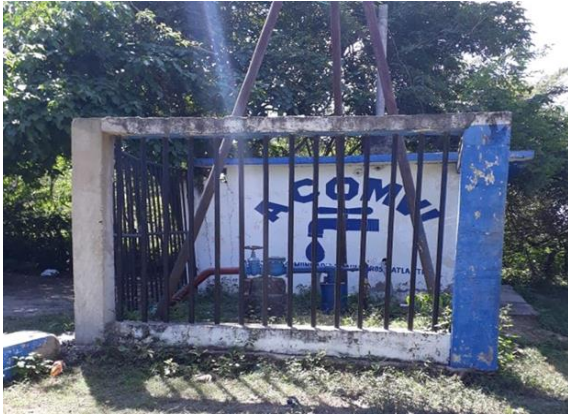
**Figura 9.** Punto de captación y cloración del agua para consumo humano en el corregimiento de Villa Rosa Atlántico

Con respecto al servicio de agua potable, el recurso proviene de un pozo subterráneo. Dicho servicio es prestado por la empresa comunitaria de Villa Rosa y es ofrecido por sectores, puesto que la capacidad de la bomba utilizada para la captación no es óptima para que todo el corregimiento tenga agua simultáneamente, por lo tanto, las viviendas deben tener sistemas de almacenamiento para aproximadamente dos días, que es el tiempo que tardan para colocar nuevamente el servicio. Actualmente, el agua es considerada por secretaria de salud departamental aceptable ya que se le está aplicando cloro gaseoso como desinfectante.

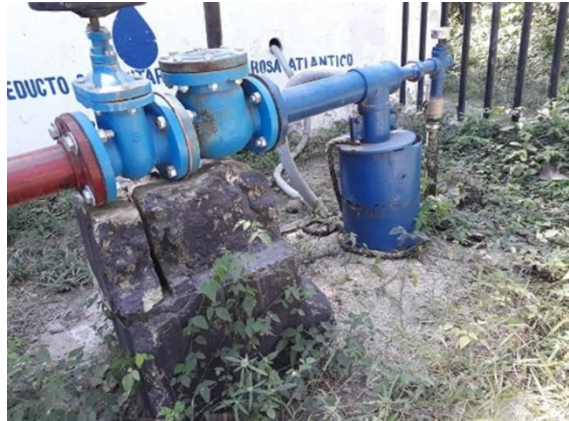
**Figura 10.** Pozo subterráneo y bomba de captación.

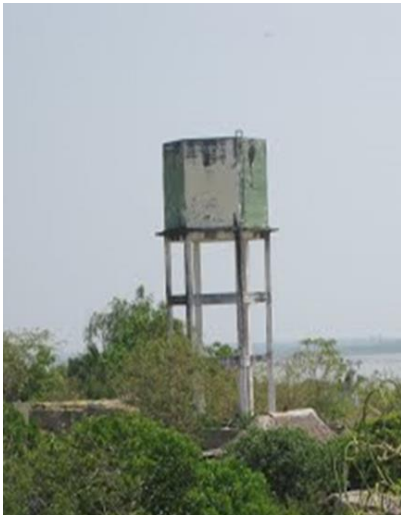
**Figura 11.** Tanque de reserva

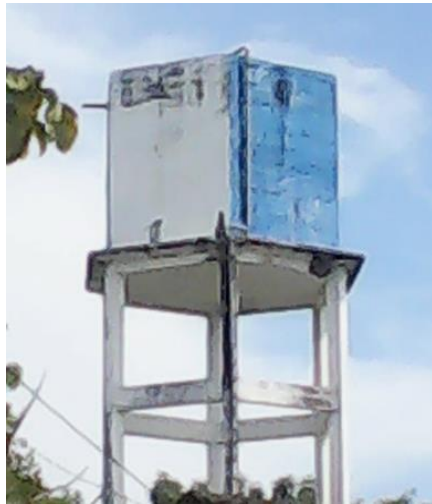
**Figura 13.** condiciones del tanque de reserva

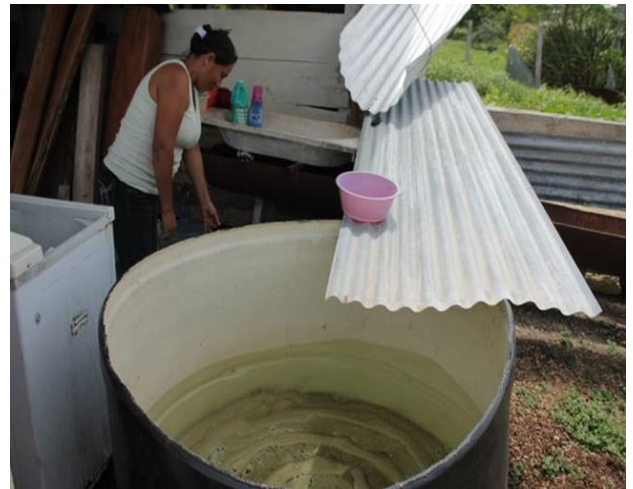
**Figura 12.** Condiciones en las que se almacena agua para consumo humano en la población
